CARRO ABONADOR MULTIPROPÓSITO

¿Para qué sirve?

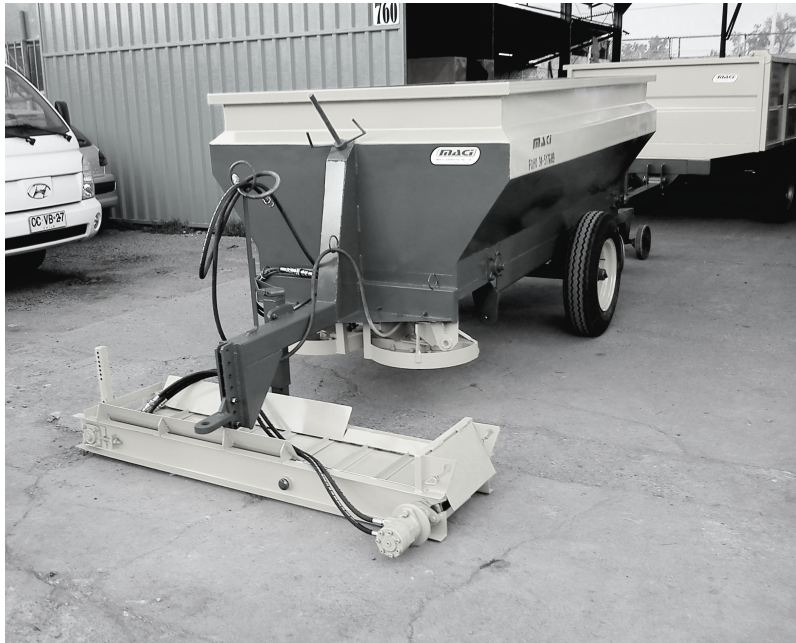
Es un equipo muy versátil gracias a sus dos accesorios, uno diseñado para distribuir abono de forma localizada en la planta, gracias a su cinta transportadora lateral que lleva el abono desde la tolva de acopio a la hilera, y los platos diseñados para esparcir abono a campo abierto en siembras extensas.

Su funcionamiento interior es realizado con cadenas de alta resistencia que descargan sobre la cinta o platos esparcidores que tienen regulación de salida, todo esto propulsado con motores hidráulicos, que se conectan al tractor.

- Tolva en plancha de acero de 3 mm
- Con compuerta de acero con regulación para salida del abono
- Ruedas aro 15,3" – 10.0 14PR
- Gata de apoyo en el tiro
- Con manguera hidráulica
- Transmisión realizada por piñones y cadenas
- Accionado con sistema hidráulico desde el tractor
- Aplicación de anticorrosivo y terminaciones en esmalte sintético.

Es un equipo muy versátil gracias a sus dos accesorios, uno diseñado para distribuir abono de forma localizada en la planta, gracias a su cinta transportadora lateral que lleva el abono desde la tolva de acopio a la hilera, y los platos diseñados para esparcir abono a campo abierto en siembras extensas.

Su funcionamiento interior es realizado con cadenas de alta resistencia que descargan sobre la cinta o platos esparcidores que tienen regulación de salida, todo esto propulsado con motores hidráulicos, que se conectan al tractor.

Tolva en plancha de acero de 3 mm
Con compuerta de acero con regulación para salida del abono
Ruedas aro 15,3" – 10.0 14PR
Gata de apoyo en el tiro
Con manguera hidráulica
Transmisión realizada por piñones y cadenas
Accionado con sistema hidráulico desde el tractor
Aplicación de anticorrosivo y terminaciones en esmalte sintético.
